ВИЯВЛЕННЯ ДЕФЕКТІВ ПАЯННЯ ЗА ДОПОМОГОЮ ТЕРМОГРАФІЇ

Анотація

В роботі представлені результати дослідження нероз'ємних паяних з'єднань на предмет виявлення підповерхневих локальних дефектів паяння. Запропонована вдосконалена конструкція установки для тепловізійного дослідження модельних зразків при нагріванні струмом.

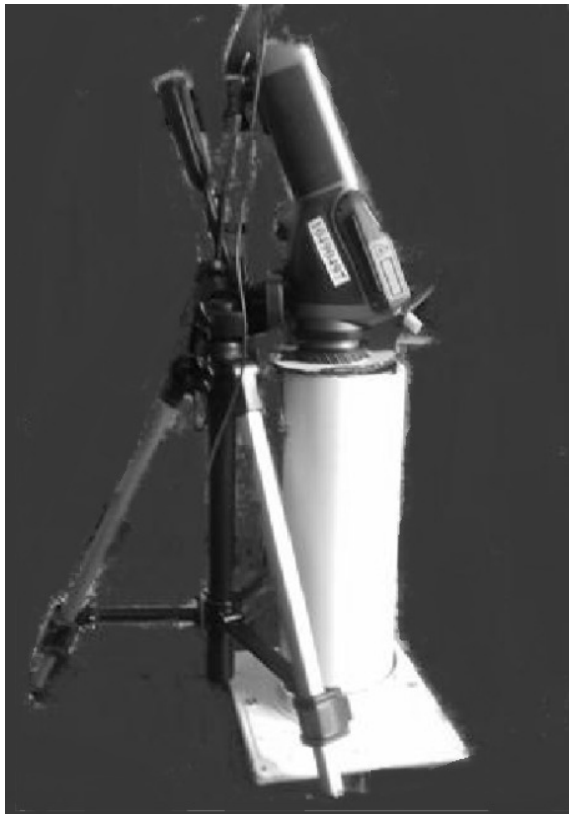
Рис. 1. Експериментальна установка

Модифікована установка (Рис.1а), з використанням тепловізора ThermoCAM E300 Flir System з 35мм об'єктивом дозволила позбутись теплових завад і забезпечити термоізоляцію, жорсткість конструкції, і відносно швидку заміну зразків.

(а) Загальний вигляд установки

Конструкція є жорсткою, щоб забезпечити сталість поля зору тепловізора (а отже сталість ре-

зультатів досліджень при зміні зразків) та високу швидкість заміни зразків.

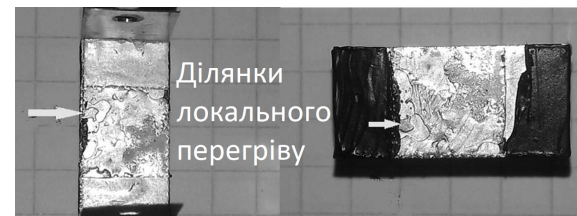
Рис. 7. Фото ділянки локального перегріву: поверхні нижньої (зліва) та верхньої (справа) мідних смужок паяного з'єднання

Перегрів області дефектного паяння досягав 1 °C. Після руйнування з'єднання (рис. 7) були виявлені дефекти паяння, локалізація яких відповідала темпе-

ратурним неоднорідностям на термограмах. Детальний аналіз вказаного зразка проводився за допомогою скануючої електронної мікроскопії. SEM-аналіз областей паяння (Рис. 8) показав, що це з'єднання
